Opmerkingen bij plaatsen PCC Lowsleeper NXT

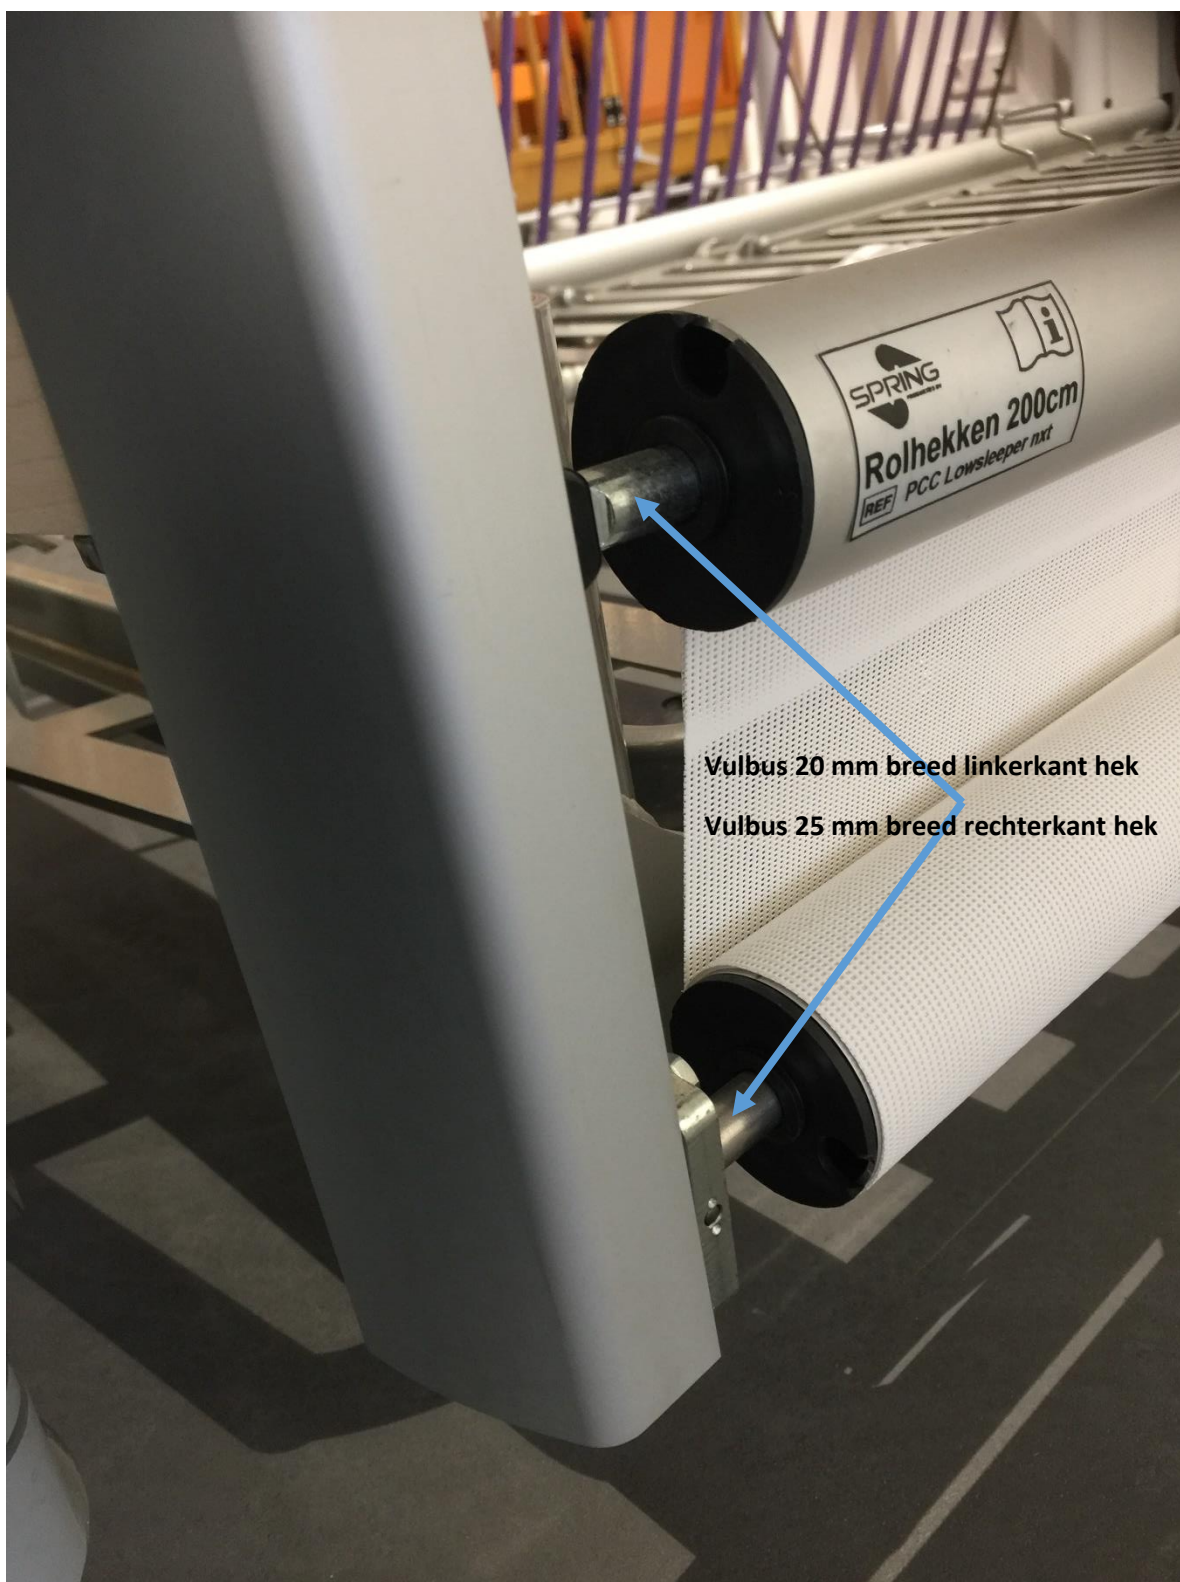
Span de onderste veer rol zo op, dat het doek aan de binnenkant van het ledikant strak staat. (O:\word\handleiding\pcc\opmerking bij plaatsen)

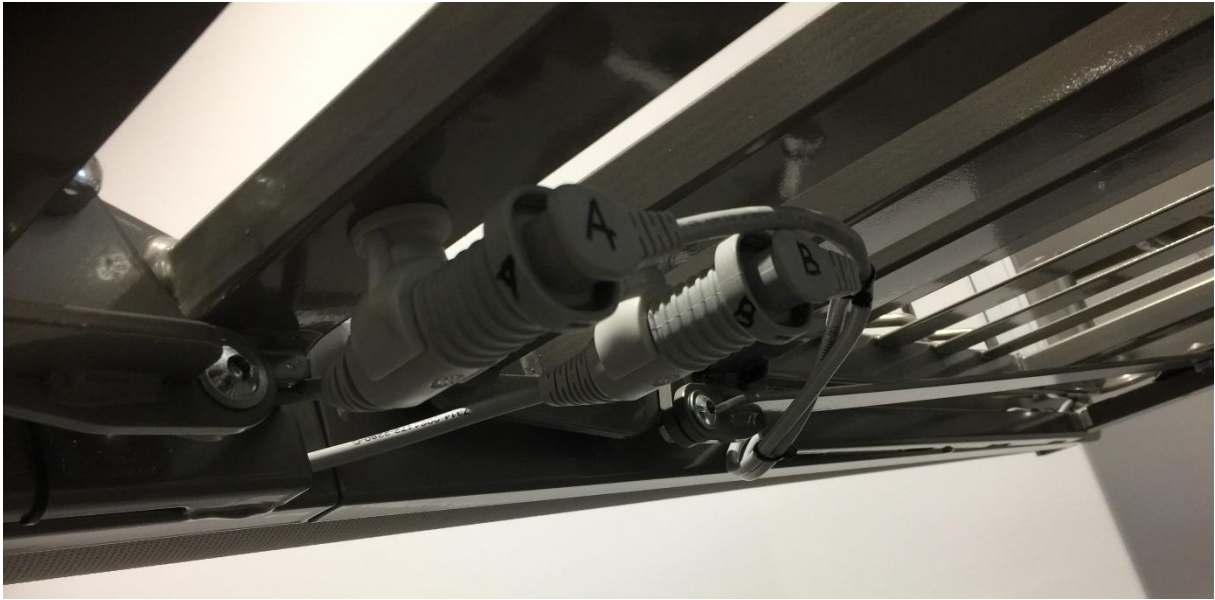
Juiste steker in juiste ontvanger. Motorkabels in kabelgoten geleiden.

Kabels mogen niet loshangen en onder het frame uitkomen!

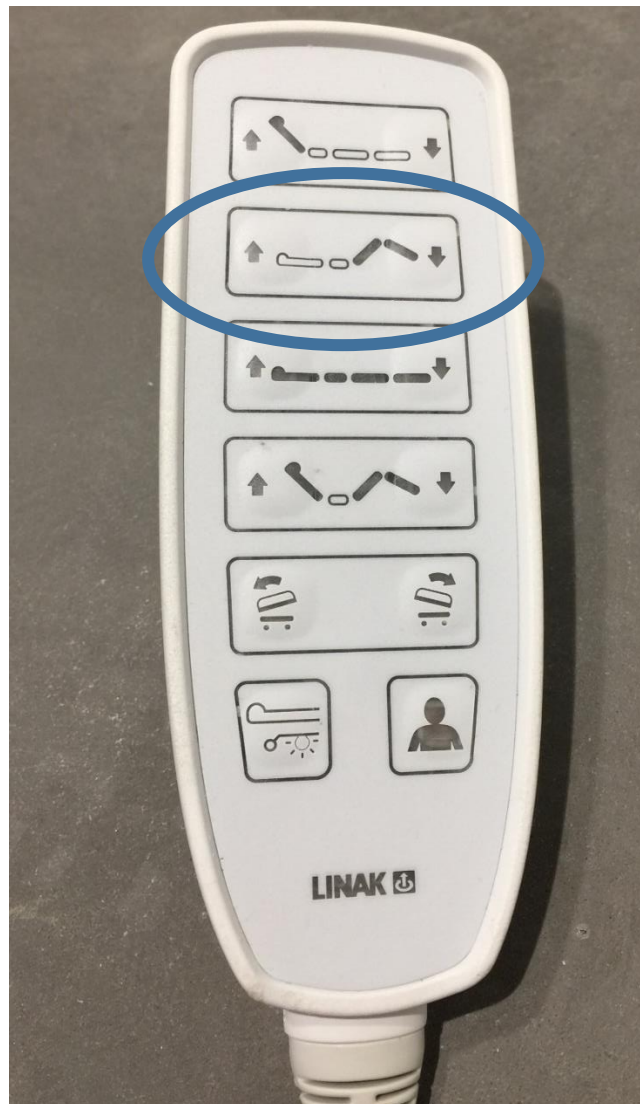
Bij het plaatsen van het ledikant worden de H/L motoren losgekoppeld. Deze zijn d.m.v. HALL sensoren gekoppeld aan de besturing. Het kan zijn dat de besturing na opnieuw aansluiten niet meer weet wat de positie is van de H/L motoren. Het systeem gaat in fatal error. Hij geeft regelmatig korte piepjes.

Het systeem geeft ook korte piepjes als de beenmotor in de kabel van de H/L motor zit. Het systeem werkt dan niet. De kabels moeten omgewisseld worden.

Ook geeft het systeem piepjes als er een HL motor of kabels beschadigd/defect zijn, zodat de juist HALL signalen niet meer binnenkomen.

De fatal error reset lost in dit geval niets op, want na initialisatie in de onderste stand, komt de storing er zo weer in. Er moet gekeken worden welke onderdelen defect zijn en vervangen moeten worden.

Een defect netsnoer kan ook de HALL gevers in de HL motoren beschadigen.

Dit kun je opheffen door de beide knoppen van 2^e rij van boven tegelijk een aantal seconden in te drukken. Het piepen stopt.

Het systeem wil nu de beide H/L motoren naar de onderste stand sturen (0-punt). Let op dat er niets onder het bed staat want hij gaan helemaal naar de grond. Druk de H/L knop richting beneden om dit synchronisatieproces uit te voeren. Het systeem geeft nu regelmatig lange piepjes. Blijf knop indrukken tot ledikant helemaal beneden is en houd dit minimaal 5 sec vast. Het piepen stopt en systeem is klaar voor gebruik.

Meestal wordt dan alleen de HL motor gewisseld, maar het kan zijn dat de storing dan terugkomt. Wissel in dat geval ook het netsnoer.
